# Terminación de márgenes con instrumental rotatorio y sónico en preparaciones para carillas

## Finishing Margins with Rotary and Sonic Instruments in Veneer Preparations

Agüero RAB<sup>1</sup>, González Zanotto C<sup>1</sup>,  
Iglesias ME<sup>2</sup>

<sup>1</sup> **Universidad de Buenos Aires**  
**Facultad de Odontología**  
**Cátedra de Odontología Restauradora**  
**Buenos Aires, Argentina**

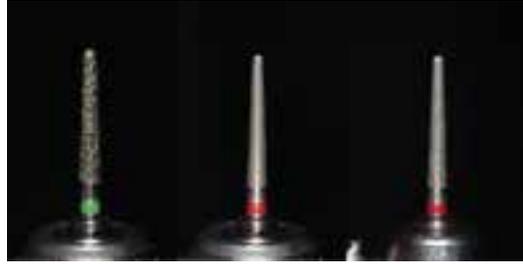
**FIGURA 1.** Protocolo de tallado de grupo CA. Uso inicial de piedras diamantadas de grano grueso y fino con instrumental rotatorio de super alta velocidad, seguido de la fase de terminación con una piedra diamantada de grano fino con instrumental de alta velocidad

Se recolectaron tres pares de incisivos centrales superiores extraídos a pacientes con enfermedad periodontal. Estos fueron almacenados en solución fisiológica durante 48h a temperatura ambiente, posteriormente desinfectados en solución de hipoclorito de sodio al 2,5% durante 24h a temperatura ambiente y limpiados meticulosamente para eliminar todo rastro de tejido orgánico e inorgánico adherido. Las raíces de las piezas dentarias fueron recubiertas con cera rosa de verano (Vaicril; Buenos Aires, Argentina) y luego fueron incluidas en un molde negativo de caucho (Frasaco GmbH, Modelo AG-3; Tettngang, Alemania), para fijarlos durante la confección de los modelos de trabajo en yeso tipo III (Pescio; Buenos Aires, Argentina). La zona de trabajo seleccionada fue marcada en cada pieza de estudio de vértice de papila a vértice de papila con un marcador indeleble sobre las caras vestibulares, a fin de delimitar el tallado de una preparación para carilla con terminación en chamfer a nivel cervical. Todas las piezas fueron preparadas inicialmente con turbina (EXTRAtorque 605C, KaVo Dental GmbH; Biberach/Rib, Alemania) con piedras diamantadas de grano grueso (125mm, anillo verde) y grano fino (30mm, anillo rojo) (Komet Dental, Ref. 6850.314.016 y Ref. 8850.314.016, Gebr. Brasseler GmbH & Co KG; Lemgo, Alemania). Luego, a los incisivos derechos de cada par se le realizó el acabado con un contrángulo de alta velocidad (DURatec 23D, KaVo Dental GmbH; Biberach/Rib, Alemania) con una piedra diamantada de grano fino, anillo rojo (Komet Dental, Ref. 8850.314.016, Gebr. Brasseler GmbH & Co. K; Lemgo, Alemania) (GRUPO CA) (Figura 1). En los homólogos de cada par el acabado fue realizado con un instrumento sónico (SonoSurgery, TekneDental; Florencia, Italia), con una punta diamantada de grano fino (30mm, anillo rojo) para terminaciones de carillas (Komet Dental, Ref. SF8850.000.016 Gebr. Brasseler GmbH & Co. KG; Lemgo, Alemania) (GRUPO S) (Figura 2). Posteriormente, se

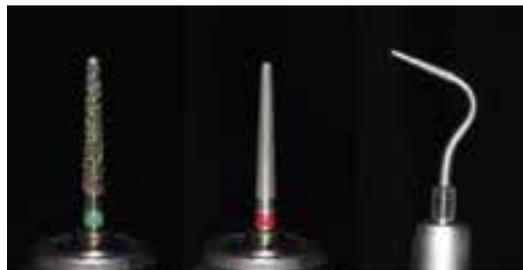
**FIGURA 2.** Protocolo de tallado de grupo S. Uso inicial de piedras diamantadas de grano grueso y fino con instrumental rotatorio de super alta velocidad, seguido de la fase de terminación con una punta diamantada de grano fino con instrumental sónico

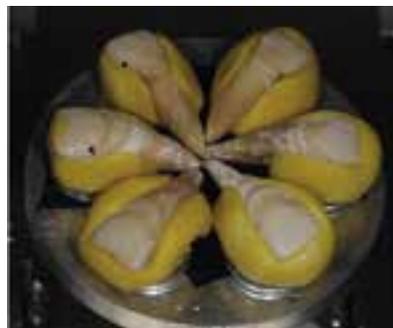
**FIGURA 3.** Platina de Microscopio Electrónico de Barrido. Montaje en posición horizontal de ejemplares con silicona por adición para permitir su observación

Los ejemplares fueron montados en una base de silicona por adición (Panasil Putty Soft, Kettenbach GmbH & Co KG, Eschenburg, Alemania) para lograr una ubicación horizontal en la platina de observación (Figura 3). Se utilizó un microscopio electrónico de barrido (FEI QUANTA 3D 200i, ThermoFisher, Massachusetts, EEUU); de cada una de las piezas tratadas se tomó una

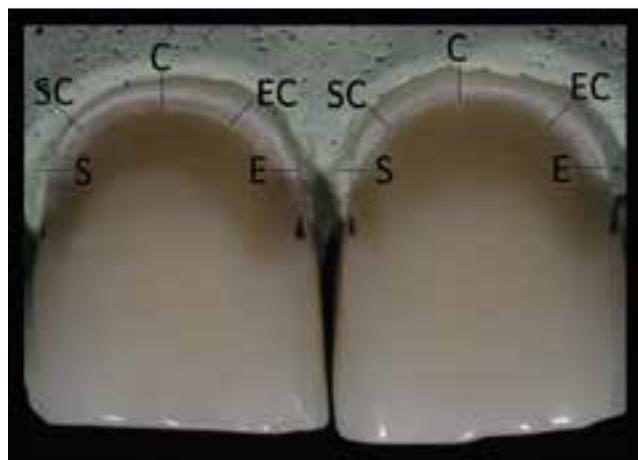
**FIGURA 4.** Puntos observados en MEB; Entrada (E), Central (C), Salida (S) y dos puntos intermedios, (EC) y (SC)

imagen panorámica (35X) y fotografías de cada una en cinco puntos: Mesial a la pieza (M), Central a la pieza (C), Distal a la pieza (D) y dos puntos intermedios MC y DC a 200X y 500X (Figura 4).
